Die Holmreparatur der D-AQUI

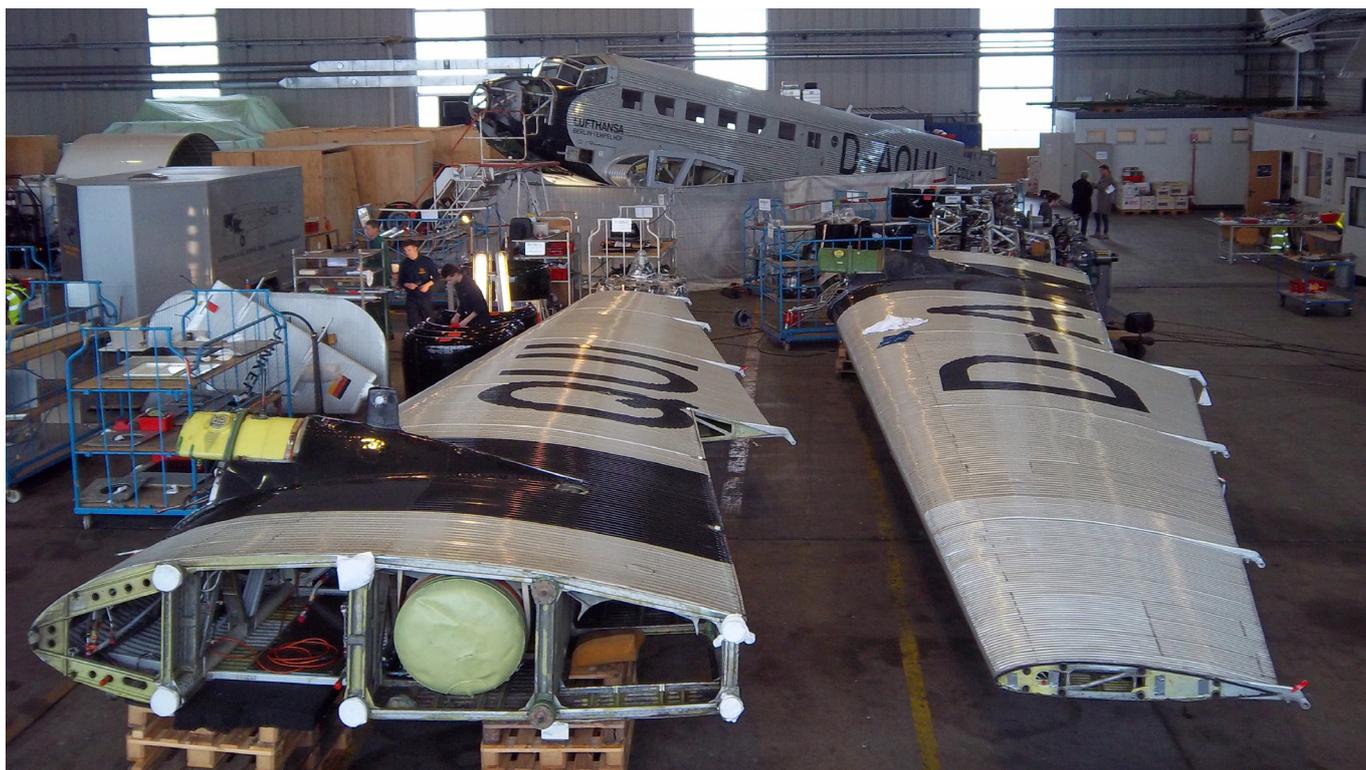
Die „Bau-Stelle“ der D-AQUI.

So sieht die D-AQUI gegenwärtig aus – ein Zustand wie ihn vermutlich kaum jemand schon einmal gesehen hat. Es erinnert an die Restaurierung im Jahr 1985.

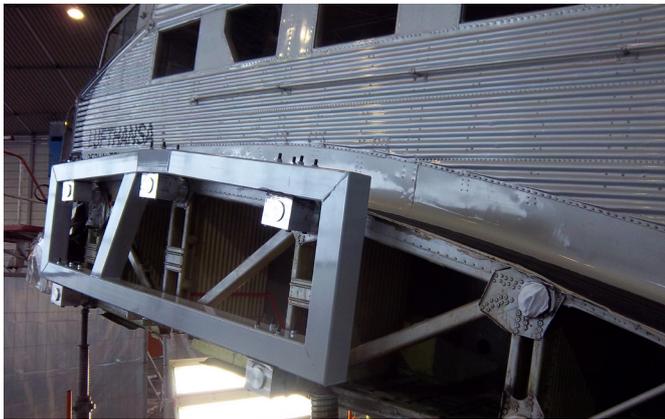
Die Vorrichtung.

Eine derartige Reparatur erfordert besondere Maßnahmen. Wenn ein Mittelholm unter dem Rumpf ohne stützende Vorrichtung ausgetauscht werden muss, dann würde die

Konstruktion an dieser Stelle ihre Stabilität verlieren. Es ist folglich eine spezielle und entsprechend massive Vorrichtung erforderlich. Eine solche Vorrichtung bzw. zwei Stück, je eine für links und rechts, mussten genau für diesen Zweck zunächst konstruiert und angefertigt werden.

Unschwer ist zu erkennen, wie massiv diese Vorrichtungen sein müssen um sicherzustellen dass keine Maßabweichungen und auch keine Vorspannungen in andere Bauteile in diesem Bereich eingeleitet werden. Erst dann wurde der beschädigte Holm ausgebaut.

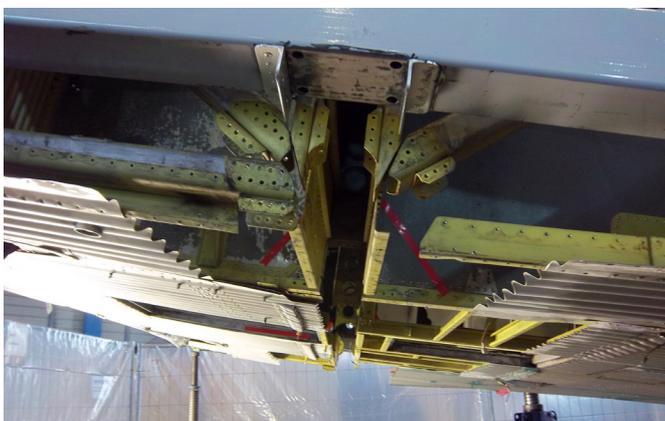
Der defekte Holm ist ausgebaut.

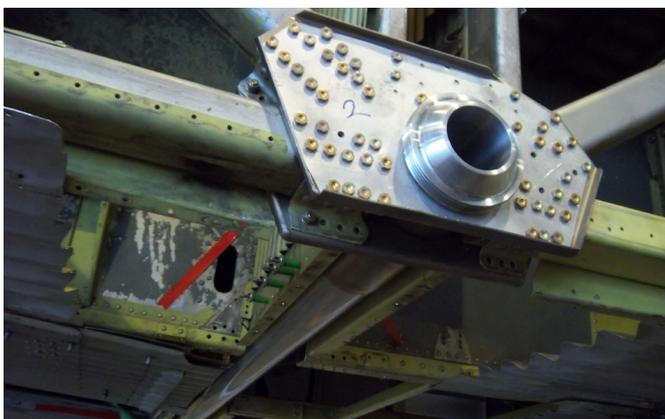
Der neue Holm ist provisorisch eingesetzt.

Der neue Holm wird exakt nach dem Vorbild des alten hergestellt. Vorher war es jedoch notwendig das neue Material zu beschaffen – in diesem Fall bedeutete das eine Sonderfertigung! Denn das Rohr hat Dimensionen, die standardmäßig in der geforderten Aluminiumlegierung nicht verfügbar ist. Alle diese Dinge erfordern ferner eine intensive Abstimmung und Genehmigung durch das Luftfahrt-Bundesamt.

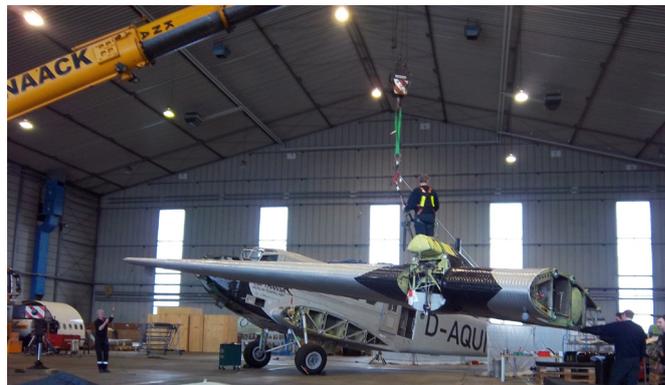
Die Tragfläche wurde per Kran bewegt.

Einen nicht unerheblichen Aufwand bedeutet das Anpassen der Tragflächen, damit die Verschraubungen richtig positioniert sind und keine Vorspannungen auftreten. Bewundernswert, wie präzise mit dem gewaltigen Kran die großen Tragflächen mit ca. 800 kg Gewicht und ca. 13 Metern Länge bewegt werden können.

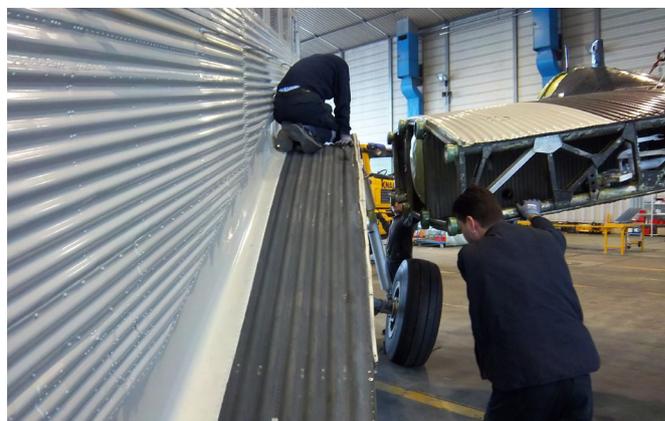
Kurz vor dem Anpassen.

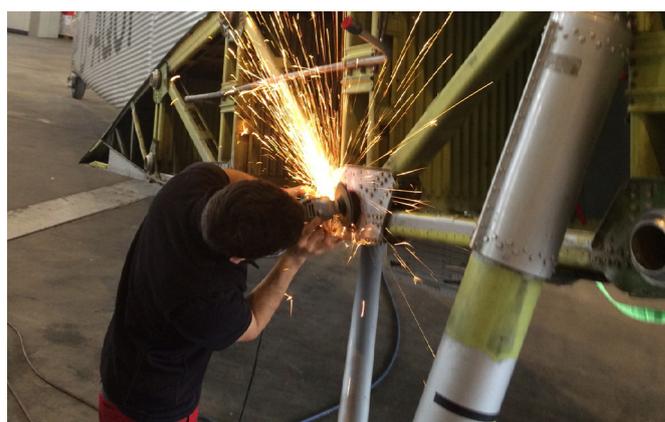
Feinarbeit am Beschlag. Es geht um Millimeter!
