## Holmreparaturen bzw. Holmaustausch

### Aus dem Instandhaltungsbetrieb Mittelholmreparatur

### Das Lebensdauer-Verlängerungs-Programm an der D-AQUI

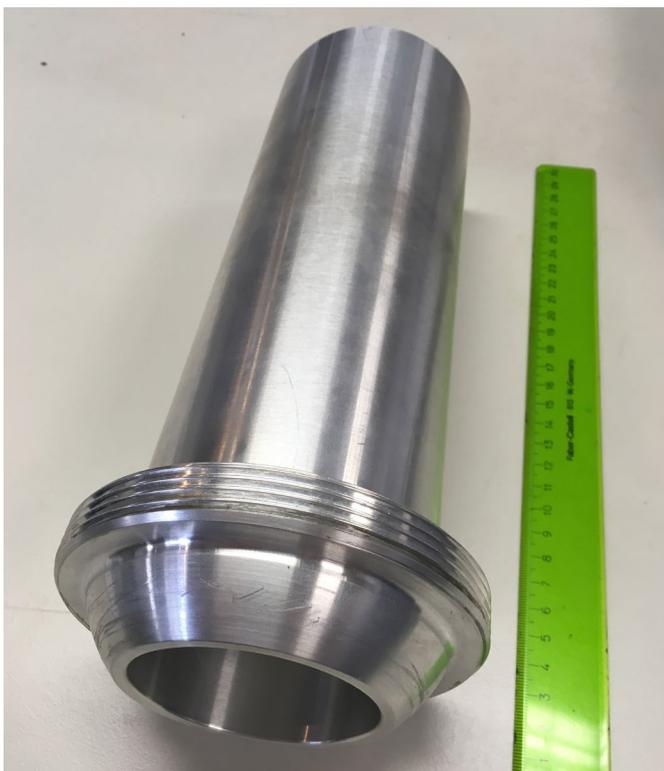
- Nach dem Ausbohren der Nieten für die Flächenanschlussstücke zeigte sich, dass die Durchmesser der Nietlöcher Anschlussstücke zu groß für die Oversize-Nieten sind. Somit mussten die Anschlussstücke neu gefertigt werden.
- Die äußeren Knotenbleche wiesen im Blech-Doppelungsbereich Korrosion auf und mussten ebenfalls neu angefertigt werden.

Dies ist der Beschlag, der neu gefertigt werden musste. (ps)

Nicht zu vergessen dass es sich bei diesem Beschlag um ein primäres Strukturelement handelt, welche die Aufgabe hat, die Reaktionskräfte zwischen der linken und der rechten Tragflächenhälfte aufzunehmen und zu übertragen.

Für beide Teile mussten Ersatzwerkstoffe ermittelt werden, da die damals verwendeten Originalwerkstoffe nicht mehr verfügbar sind. Darüber hinaus galt es, die Fertigungsprozesse und Parameter zu erarbeiten. Hier war vor allem die Unterstützung der Experten der LHT gefragt. Für erhebliche Verzögerungen sorgte die Herstellung der Gewindeanschlussstücke, da eine Gefügeuntersuchung der Originalteile ergab, dass es sich um Schmiedeteile handelt, in die das Gewinde geschnitten wurde. Da wir keinen geschmiedeten Werkstoff beziehen konnten, hat das Engineering dem technischen Umstand der Erhöhung der Dauerfestigkeit des Gewindes dadurch Rechnung getragen, dass Ersatzweise das Gewinde durch Rolltechnologie herzustellen ist. Mit der Firma Rollwalztechnik hatten wir auch schnell einen kompetenten Partner gefunden, jedoch war die Ermittlung der Fertigungsparameter ein recht aufwendiger iterativer Prozess, der zwei Anläufe notwendig gemacht hat. Mittlerweile sind die Gewindeanschlussstücke qualitätsgeprüft und bereits wieder eingebaut. Der Wiedereinbau hat bei der Überprüfung mit angehängten Flächen im ersten Anlauf eine Abweichung in xy-Richtung von ca. 5/10 mm gezeigt, dass provisorische Fixierungen zur exakten Ausrichtung gelöst und nachjustiert werden mussten. Bei der zweiten Überprüfung waren die Positionen mit nur 5/100 mm voll im Toleranzbereich, so dass jetzt die Fertigstellung der Reparatur weitgehend erfolgen konnte. Zur Abnahme aller Reparaturarbeiten wurden die Flächen zur Überprüfung und Sicherheit noch einmal angehängen. Die Genauigkeit der Reparaturarbeiten konnten erfreulicherweise bestätigt werden!

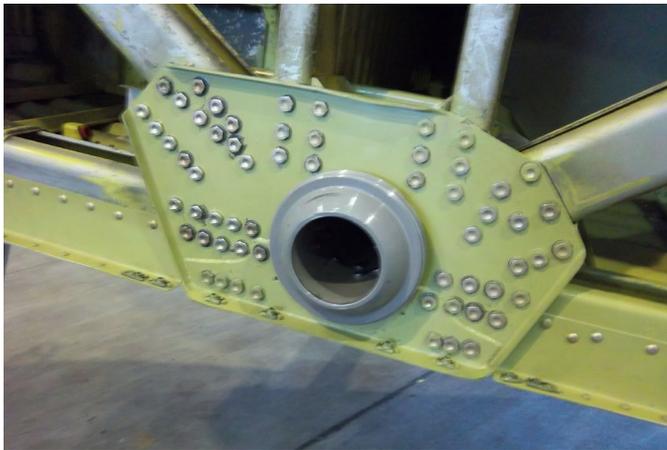
*Der Beschlag ist eingebaut.*

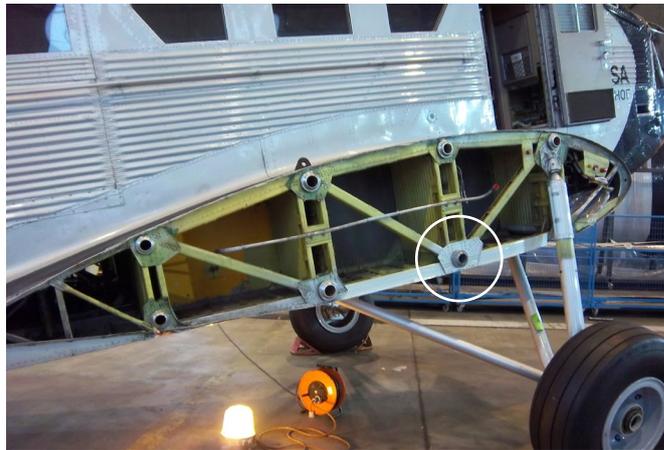
*Dort ist der Beschlag installiert.*

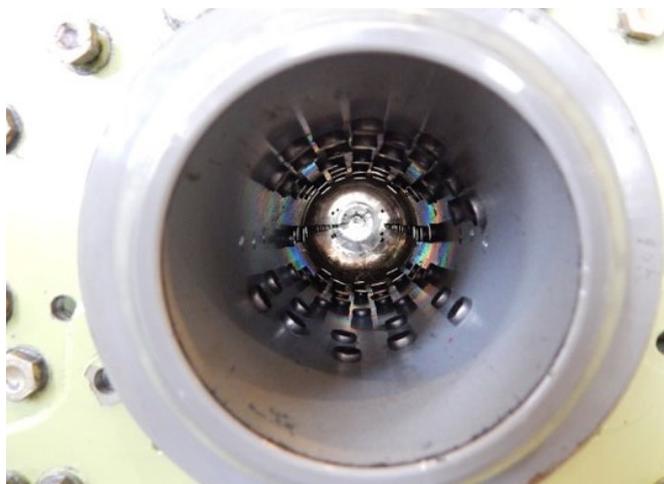
*Blick in den Beschlag hinein mit den vielen Nietköpfen.*

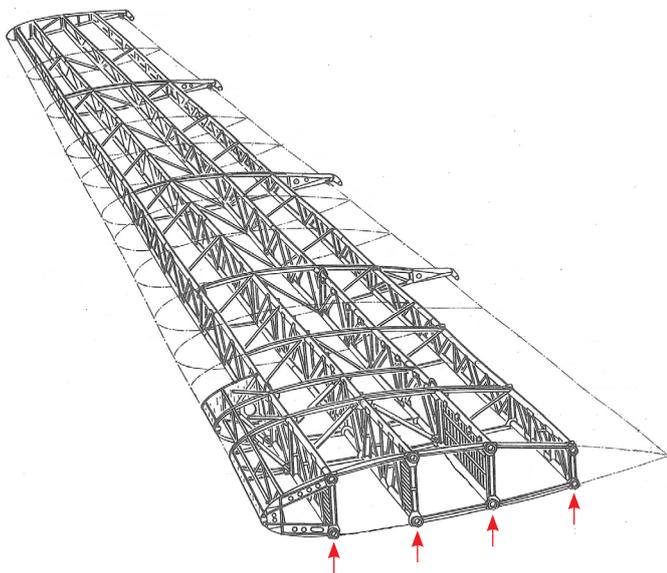
*Die Zeichnung der Tragfläche ohne Beplankung zeigt den komplexen Aufbau der Tragfläche mit allen Streben und Holmen. (junktors)*

Da ohnehin vorgesehen war, die sieben Holmgurte (siehe Pfeile in der Zeichnung) an beiden Tragflächen zu erneuern, was einen erheblichen Aufwand an Zeit und Kosten bedeutet, wurde entschieden aus der Not eine Tugend zu machen und diese erst für später vorgesehene Maßnahme vorzuziehen. Mit diesen Arbeiten wurde jetzt begonnen.

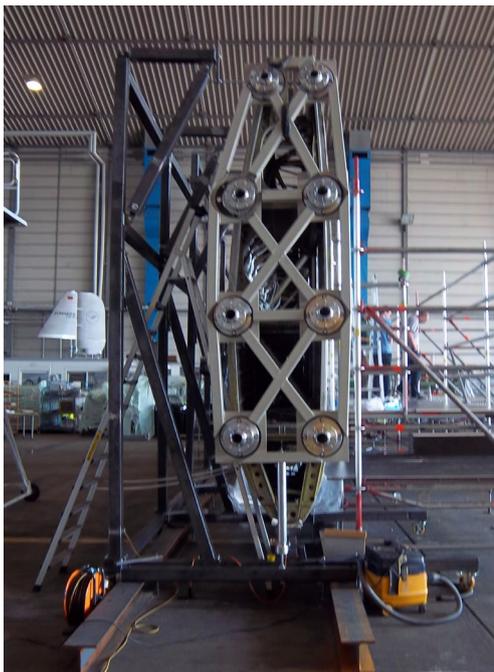
*Spezielle Vorrichtung zur Fixierung der Holme. (ps)*

Mit dieser Fixierung wird sichergestellt, dass die Anschlussstellen nach dem Holmtausch auch wieder spannungsfrei installiert werden können. Das Gewicht der speziellen Vorrichtung wird abgefangen und ständig über eine Messuhr überwacht, damit die Tragflächenstruktur nicht belastet wird. Diese Vorrichtung wiegt immerhin 400 kg.

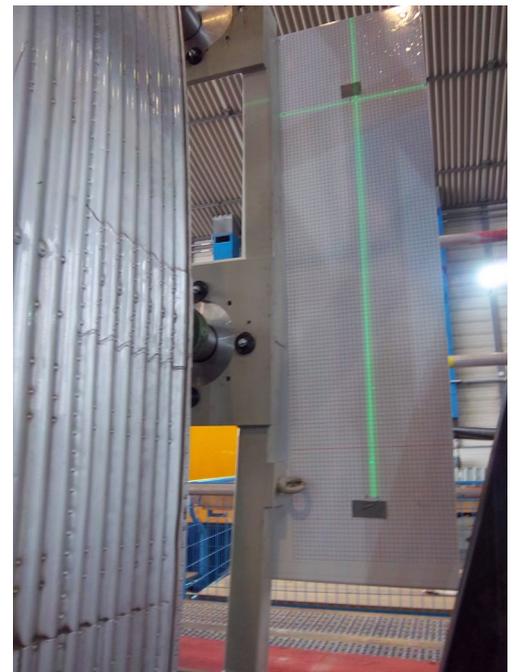
*Überwachung durch Lasertechnik. (ps)*

Der Verlauf der Holme wird permanent mittels Lasertechnik überprüft. Schließlich soll die instandgesetzte Tragfläche in Abmessung und Form genau der bisherigen entsprechen.

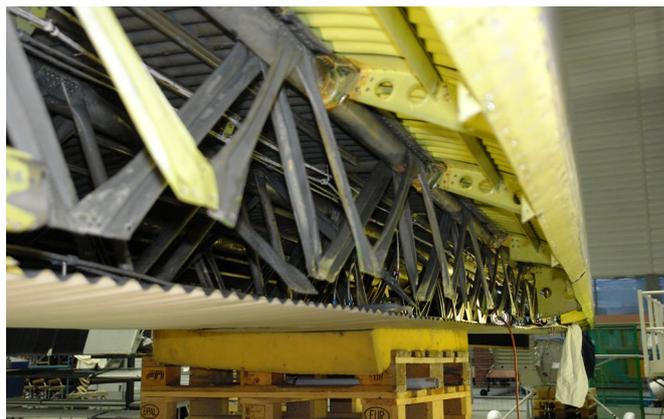
*Ein Holm ist ausgebaut.*

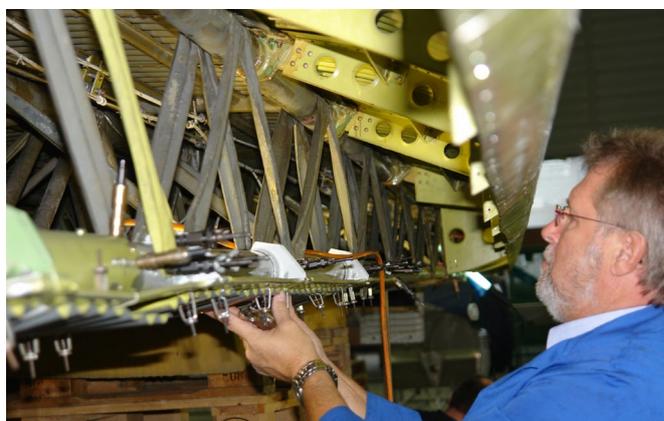
*Wiedereinbau Holmspleiß und Beplankung.*

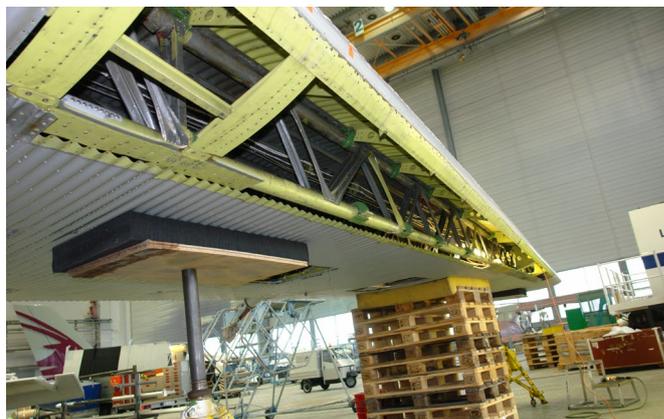
*Holmreparatur beendet.*
